A PRODUÇÃO DO ESPAÇO CIDADINO EM UMA URBE AMAZÔNIDA: EFEITOS DAS DINÂMICAS SOCIOECONÔMICAS PARA ACESSIBILIDADE

Eixo: Acessibilidade e Educação Especial

O ESTUDO DE CASO DO NÚCLEO URBANO DA NOVA MARABÁ: PERCURSO METODOLÓGICO

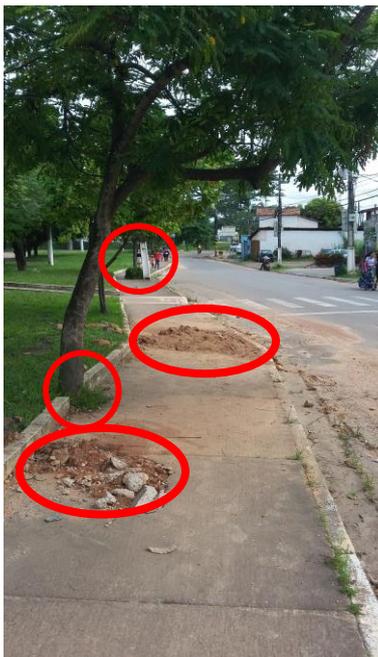
No tocante a mobilidade urbana, as “*calçadas*” são um vindouro exemplo para demonstrar que apesar do empenho em nível regional para estimular o desenvolvimento de cidades cidadãs, ou seja, acessíveis, a nível local, ainda necessita de maiores esforços para que se materialize em realidade (Figura 1).

Figura 1 – Passeio com diversas incongruências com a NBR 9050/2015 (documento técnico que normatiza a acessibilidade) essa realidade da cidade de Marabá é uma característica marcante nas demais cidades do sudeste paraense. Fonte: Autores, 2016.

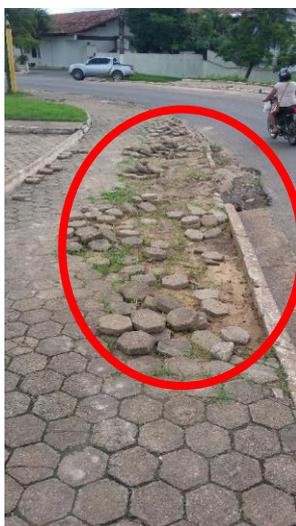
Todavia, em diversos pontos podem ser encontradas Irregularidades, seja pela presença de fissuras, buracos, mobiliário urbano, vegetação, descontinuidade entre outras irregularidades desses pisos (Figura 2).

Figura 2 - Piso irregular (Praça da Criança). Fonte: Autores, 2016.

Inclusive, 80% dos entrevistados relataram os problemas com a irregularidade do piso como os mais urgentes a serem resolvidos. Ademais 26% relataram que já sofreram algum acidente, como torção do pé, queda e tropeço devido a isso. É válido ressaltar que em termos da NBR 9050/2015 para que seja considerado uma faixa livre, ou seja um passeio, é necessário estar livre de obstruções.

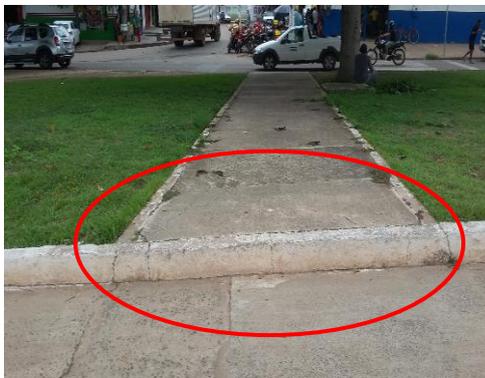
Além desses obstáculos, diversos degraus foram encontrados o que amplifica as dificuldades de circulação (Figura 3).

Figura 3 – Degrau na *calçada* (VP - Via principal - 8). Fonte: Autores, 2016.

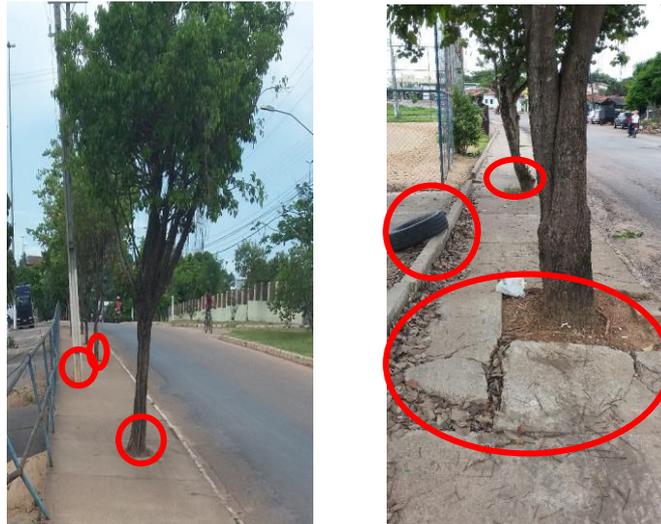
Mesmo estando em maioria com as dimensões maiores do que o previsto em norma, a expressiva presença de obstáculos na faixa livre é percebida, sendo os mais encontrados: árvores parcial ou completamente nos passeios, postes, e durante à noite é comum, principalmente nas praças, o lugar do pedestre ser ocupado por mesas e cadeiras. Com menos expressividade, foram encontrados materiais e entulhos de construção civil nesses passeios (Figura 4).

Figura 4 – Obstáculos no passeio (VE2 e VP3, respectivamente). Fonte: Autores, 2016.

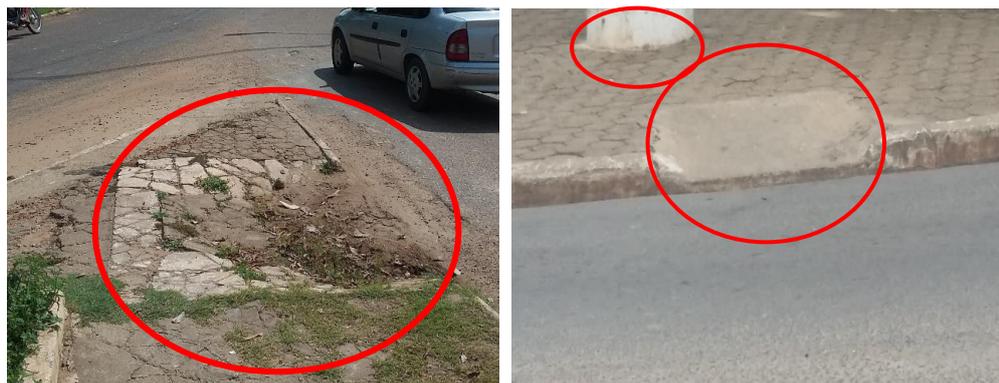
Enquanto que é expressiva a existência de obstáculos, a de rampas de acessibilidade, em plenas condições de uso e adequadas a NBR 9050/2015 é rara. Estando muitas obstruídas, mal planejadas, com lama em sua saída, só se apresentando em um dos lados do passeio e/ou tendo degraus que impossibilitam a sua subida pelos cadeirantes; além do mobiliário urbano que ora impede os cadeirantes de subirem no passeio, ou mesmo os obrigam a seguirem pelo leito carroçável.

Figura 5 – Rampas inacessíveis (VE2 e VP3, respectivamente). Fonte: Autores, 2016.

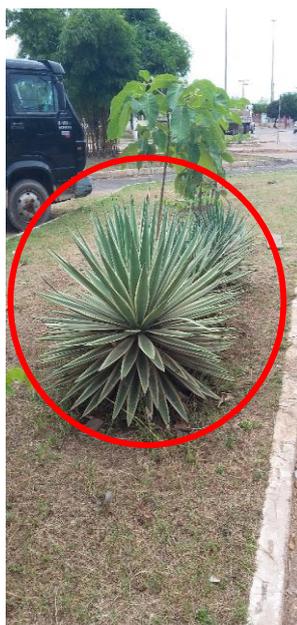
Em relação ao Paisagismo e arborização é grande a quantidade de árvores e canteiros. Existem também pracinhas e campos. Todavia, muitas árvores estavam sem poda tendo galhos adentrando no passeio em menos de 2 m (o que infringe a ABNT NBR 9050/2015), e por vezes encontrando-se fora da faixa de serviço, estando no meio dos passeios (!); muitos dos campos e pracinhas estão em péssimo estado de conservação, levando a acreditar que estão até abandonados. Ainda existindo plantas inadequadas para esses espaços (Figura 6).

Figura 6 – Planta inadequada (VE2). Fonte: Autores, 2016.

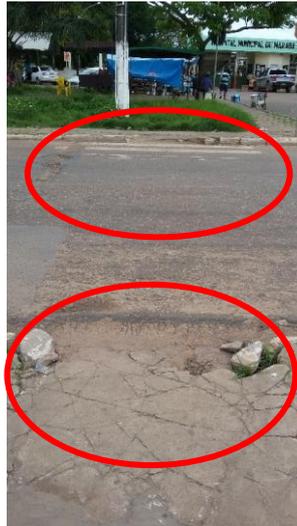
Por fim, a Sinalização para pedestres é muito esparsa, com poucas faixas de pedestre, estando várias apagadas e/ou mal posicionadas; ausência de piso tátil e placas para pedestres, além da falta de sinalização nas rampas, e mesmo linhas guias e corrimões, representando um descumprimento da NBR 9050/2015 (Figura 7).

Figura 7 – Falta de sinalização (Praça da criança). Fonte: Autores, 2016.
